ZASTOSOWANIE RUR PE W KOMPLEKSACH PETROCHEMICZNYCH

Przykład 1 : Rury dla systemu wody chłodzącej dla nowego kompleksu petrochemicznego na Środkowym Wschodzie

Przykład 2: Instalacja przeciwpożarowa w kompleksie petrochemicznym w Ploesti, Rumunia

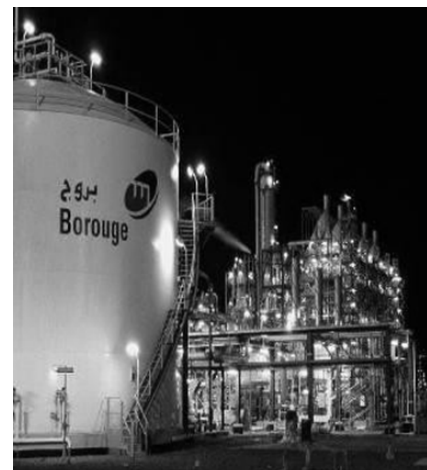
Nowa fabryka powstała w uzupełnieniu już istniejącej w Ruwais, Abu Dhabi , rozpoczęcie budowy w 2010

Kraking + wytwórnia PE i PP o dużych zdolnościach produkcyjnych

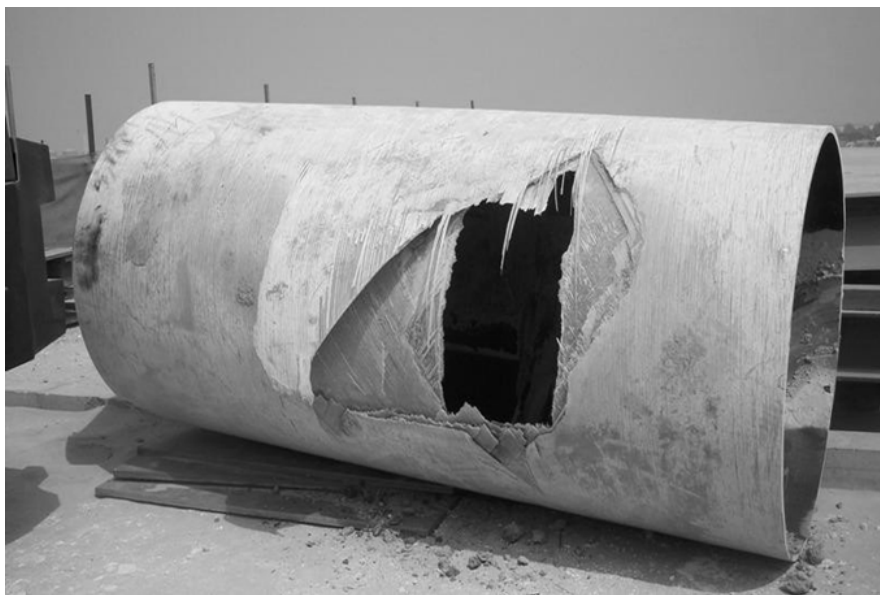
Uszkodzenie rurociągu wody chłodzącej

- Sprawdzenie było wykonane przy parametrach operacyjnych rurociągu ale nie stwierdzono aby były one przyczyną awarii
- Rozwarstwienie (delaminacja) sugeruje, że woda penetrowała przez rury powodując uszkodzenia spoiwa
- Woda prawdopodobnie przepływała przez uszkodzenia w warstwie żelkotu wewnętrznej powierzchni rury.
- Prawdopodobną przyczyną było mechaniczne uszkodzenie rury podczas instalacji rurociągu.

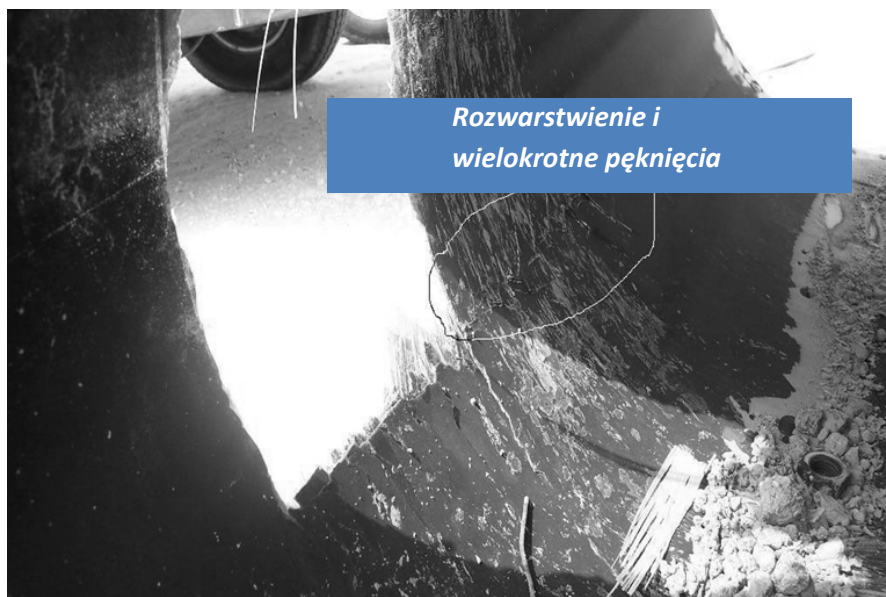
Wnętrze uszkodzonej rury

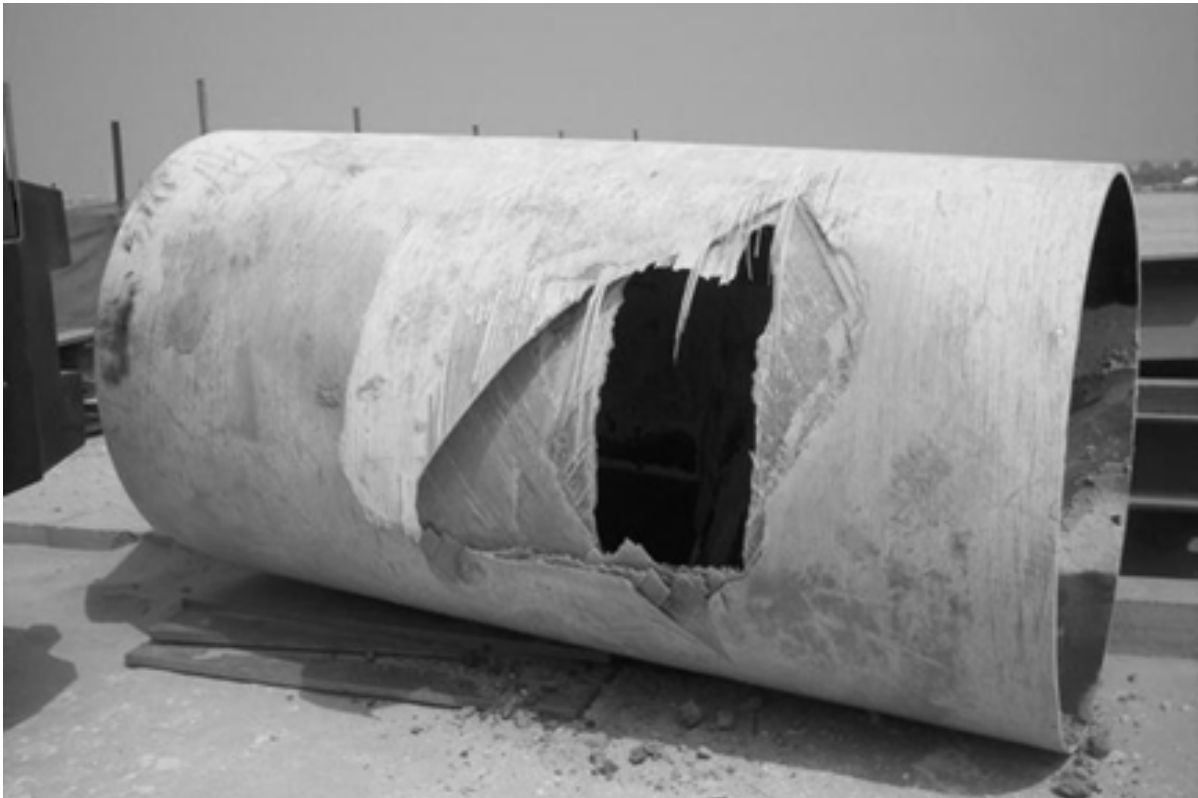
Analiza uszkodzonej rury

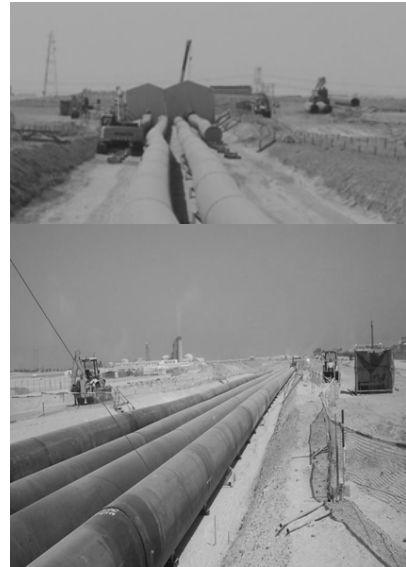
Zgrzewanie rur o średnicy 1600 mm

Urządzenie do zgrzewania czołowego było zbudowane dla tego projektu zgodnie ze specyfikacją producenta rur.

Wyprodukowano kilka łuków, które były konieczne dla tego kontraktu. Gotowe elementy były dokładnie sprawdzone (Full Finite Element Analysis) jak również pobrane próbki poddane testowi na pęknięcie i rozrywanie.

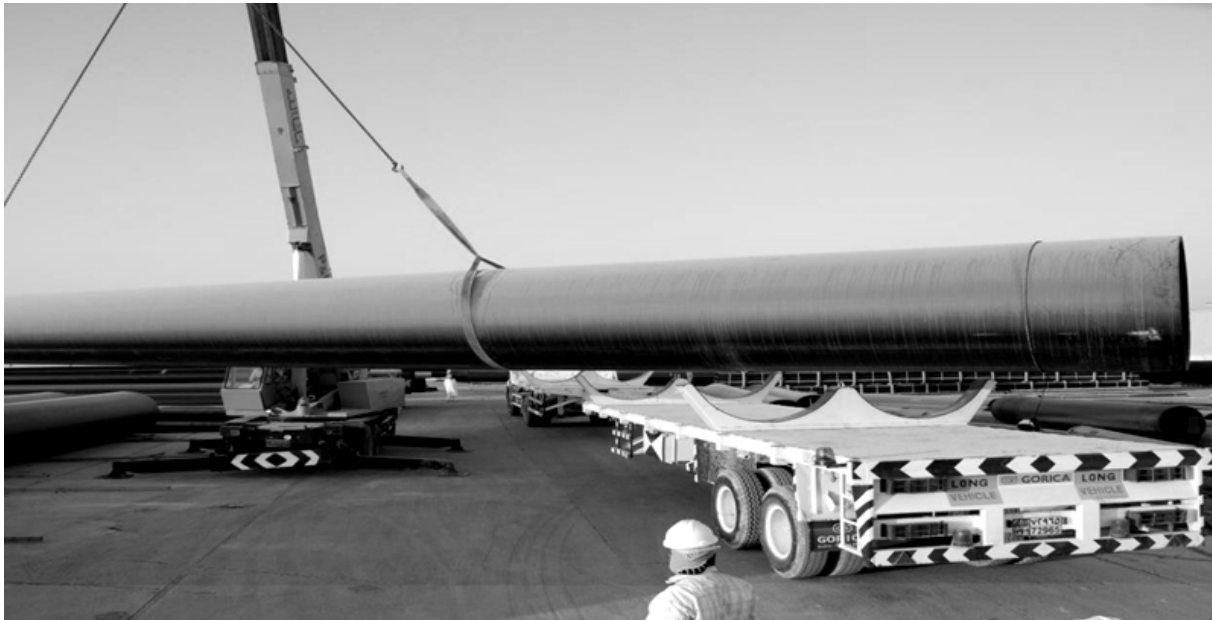
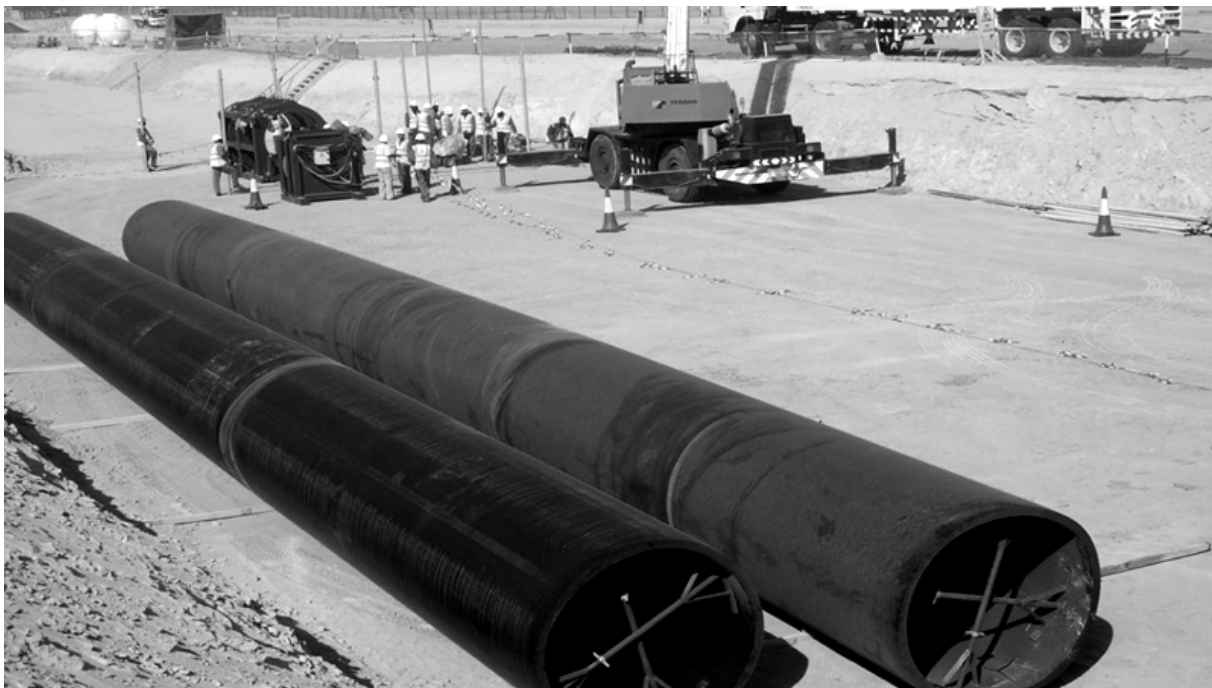
Zgrzewanie i budowa rurociągu

Ostatecznie firma Union również zgrzewała i układała rurociąg oraz dostarczała pomocnicze kształtki takie jak reduktory i zawory odpowietrzające. Uprościło to kontrakt ustanawiając firmę UPI odpowiedzialną za dostawy rur, instalację, zgrzewanie oraz sprawdzenie rurociągu.

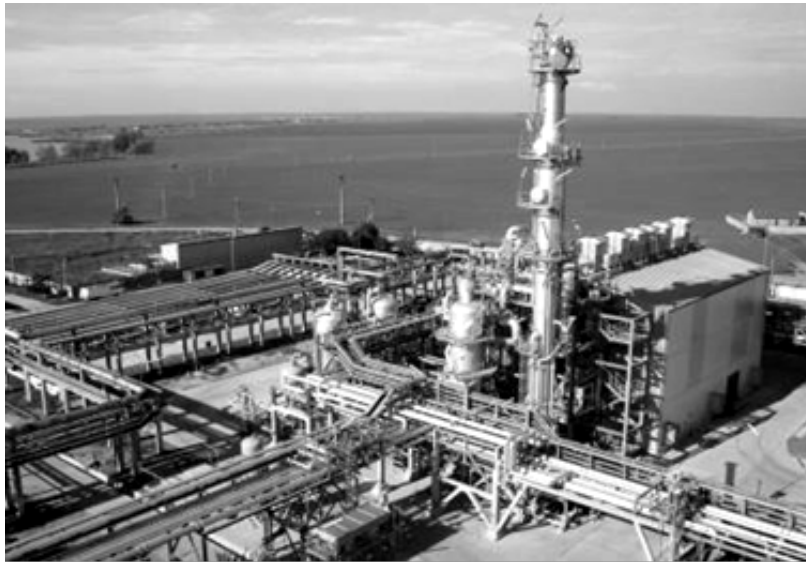
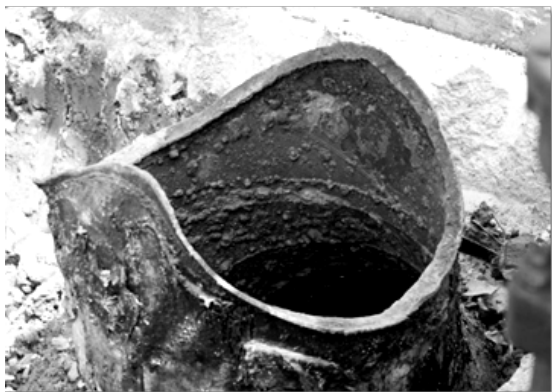
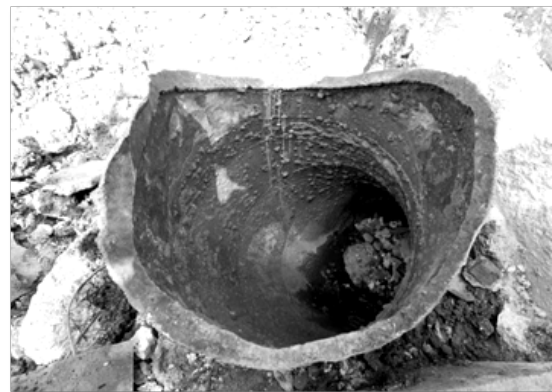
- Sieć instalacji przeciwpożarowej miała 30 lat, wykonana była z rur stalowych silnie już skorodowanych co powodowało konieczność ich wymiany.
- Długość potrzebnych rur DN 800 mm to 37 km.
- Pierwszą opcją rozważaną przez kompleks i firmę konstrukcyjną była sieć z rur stalowych lub żeliwnych zgodnie z istniejącą specyfikacją wewnętrzną.
- Polietylen został wzięty pod uwagę po silnej argumentacji, że jest to materiał nie ulegający korozji i zapewniający lepsze parametry przepływu.
- Rozwiązanie to nie było poważnie brane pod uwagę na samym początku projektu.
